Commune : PEZENS

Proche croisement D38 et D6113, la Teulière

Code : AUDE_2018_S_213

**15 Octobre 2018**

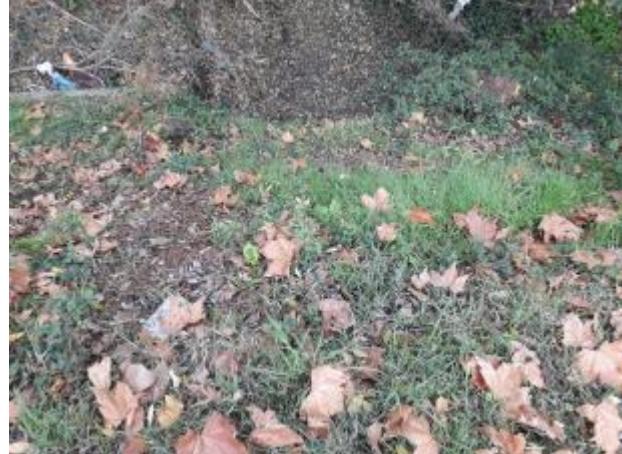
Vue du site

Commentaires : Débris végétaux - herbes couchées - déchets charriés
