Commune : **PEZENS**

Rivière : **Le Fresquel**

Code : AUDE_2018_S_230

SOURCE DE REPÉRAGE : RELEVÉS POST CRUES SUITE AUX DÉBOURDEMENTS DE L'AUDE DU 15 OCTOBRE 2018 - 16/10/2018

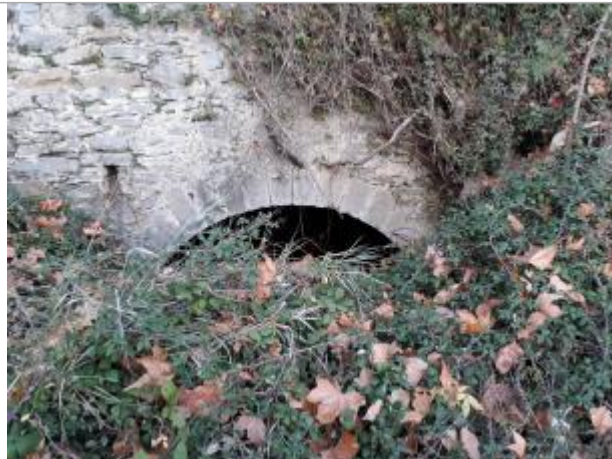
Vue du site

Proche croisement chemin de Colombié et D6113

Commentaires : Laises de Débris végétaux - canaux inondation du pont de pezens obstrues
