Commune : **CARCASSONNE**

Code : AUDE_2018_S_350

Code : AUDE_2018_R_350_1

SOURCE DE REPÉRAGE : RELEVÉS POST CRUES SUITE AUX DÉBORDEMENTS DE L'AUDE DU 15 OCTOBRE 2018 - 16/10/2018

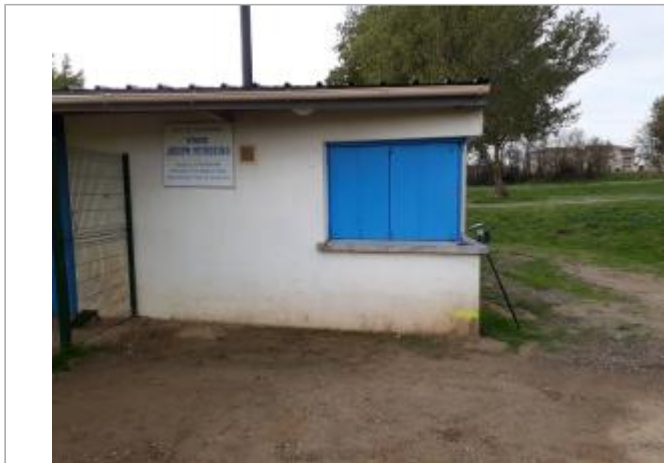
Vue du site

Commentaires : Rive gauche du Ruisseau de Saint Martin

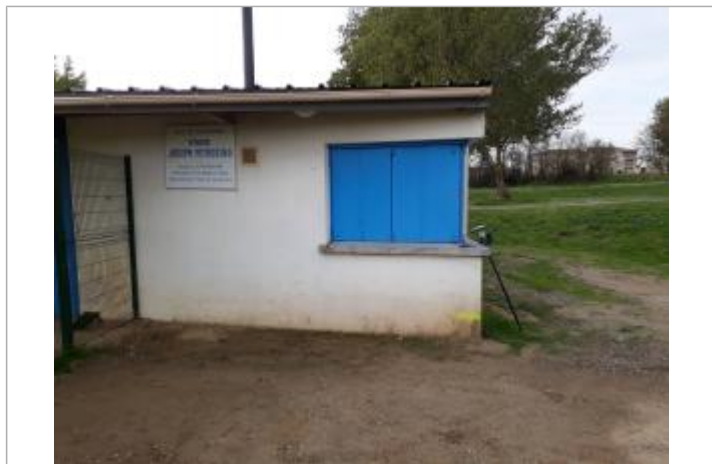
Vue du repère

Nature du repère : **Marque peinture ou encre**

Commentaires : Phe petite batisse du stade

Différence entre le niveau d'eau et la référence (en m) : 0.350 m

Altitude calculée de l'eau (en m) : 100.569
