Commune : **CARCASSONNE**

## Proche 18 Rue de la Caramagne

Code : AUDE\_2018\_S\_356

### SOURCE DE REPÉRAGE : RELEVÉS POST CRUES SUITE AUX DÉBORDEMENTS DE L'AUDE DU 15 OCTOBRE 2018 - 16/10/2018

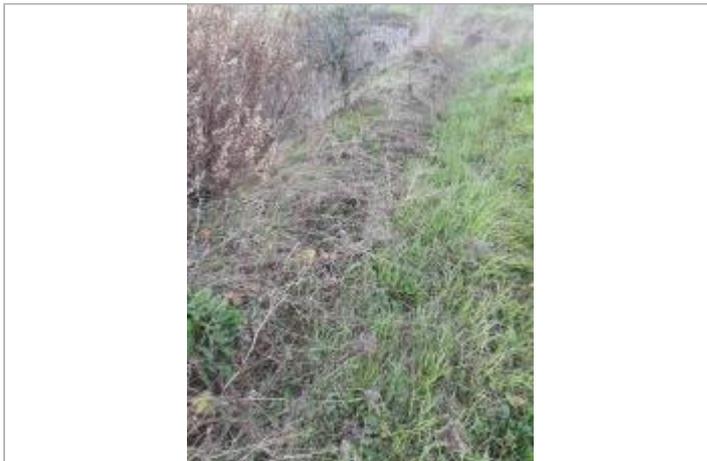
Vue du site

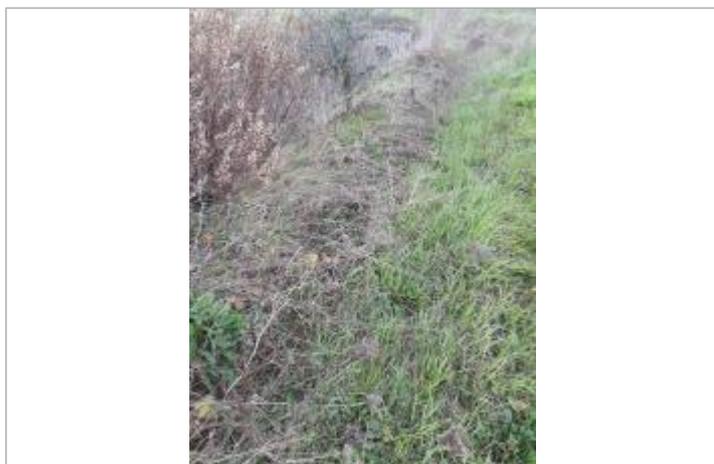
Altitude calculée de l'eau : **114.945 m**

Nature du repère : **Laisse d'inondation**

Commentaires : Débris végétaux et herbes couchées

Vue du repère
