Commune : **CARCASSONNE**Rivière : **Le ruisseau de Malepère****Chemin du Stade #4****Commentaires** : Installations à coté du stade**1**

GÉNÉRAL**Unité de gestion** : Méditerranée Ouest**Code** : AUDE_2018_S_377**Date de mise à jour** : 02/10/2019**Auteur** : SPC MO

**15 Octobre 2018**Nature de l'inondation : **Débordement de cours d'eau**Altitude calculée de l'eau : **119.725 m**Nature du repère : **Photographie****Commentaires** : Phe sur la porte d'accueil du stade de foot**GÉNÉRAL****Code** : AUDE_2018_R_377_1**Date de mise à jour** :**Auteur** : SPC MO

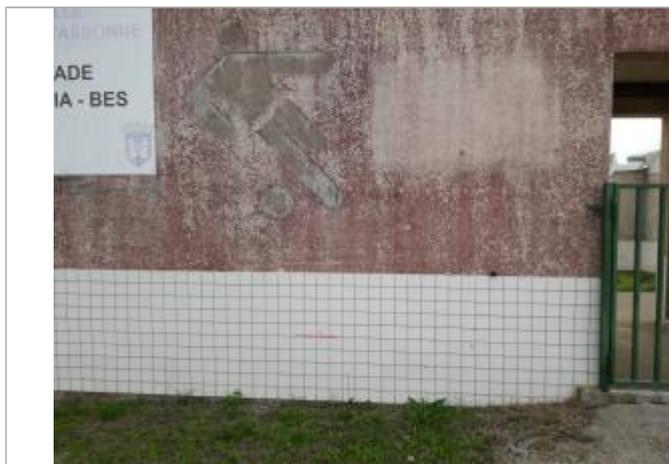
Vue du repère

MARQUE**Maximum de l'inondation** : Oui**Visibilité** : Non renseigné**État du repère** : Non renseigné**Pérennité** : Non renseigné**Repère calculé** : Non renseigné**PHEC** : Non renseigné**SOURCE DE REPÉRAGE : RELEVÉS POST CRUES SUITE AUX DÉBOURDEMENTS DE L'AUDE DU 15 OCTOBRE 2018 - 16/10/2018****Type de repérage** : Campagne de terrain post-inondation**Organisme** : TOPODOC**NIVELLEMENT INITIAL - 16/11/2018****Méthode** : GPS**Organisme** : TOPODOC**Référence nivelée** : Autre type de référence**Description référence du repère** : sol**Système altimétrique** : NGF IGN 1969 (système normal)**Altitude de la référence (en m)** : 119.225 m**Différence entre le niveau d'eau et la référence (en m)** : 0.500 m**Altitude calculée de l'eau (en m)** : 119.725
