Commune : CARCASSONNE

Route de Saint Hilaire #2

Code : AUDE_2018_S_399

SOURCE DE REPÉRAGE : RELEVÉS POST CRUES SUITE AUX DÉBORDEMENTS DE L'AUDE DU 15 OCTOBRE 2018 - 16/10/2018

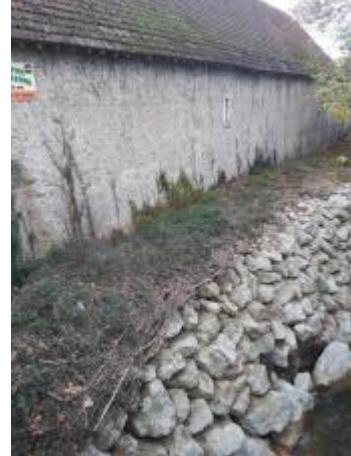
Vue du site

Commentaires : Rive droite du RUISSAU DE FOUNT GUILHEN

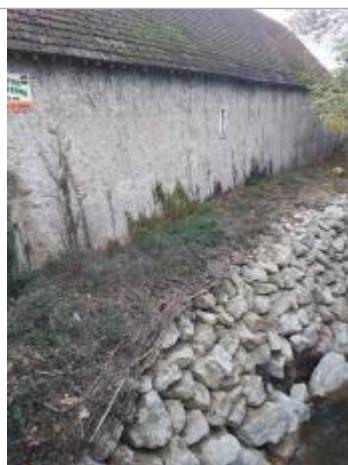
Vue du repère

Altitude calculée de l'eau : **115.902 m**

Nature du repère : Laisse d'inondation

Commentaires : Traces de boues et mur encore humide
