| | Commune : <b>PEZENS</b> | |
| | <b>5444 Alzau #3</b> | |

**Unité de gestion :** Méditerranée Ouest  
**Code :** AUDE\_2018\_S\_206      **Date de mise à jour :** 02/10/2019  
**Auteur :** SPC MO

**Code :** AUDE\_2018\_R\_206\_1      **Date de mise à jour :** 30/11/2019  
**Auteur :** SPC MO

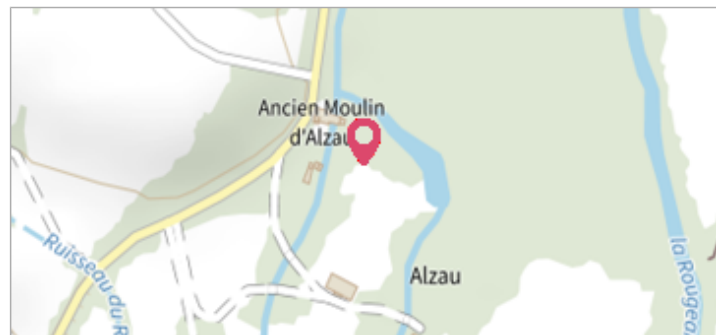
**Commentaires :** Au niveau du moulin traces d inondation jardin avec herbes couchées - degats materiels - Débris végétaux
