Commune : PEZENS

Proche croisement D38 et D6113, la Teulière

Code : AUDE_2018_S_213

Code : AUDE_2018_R_213_1

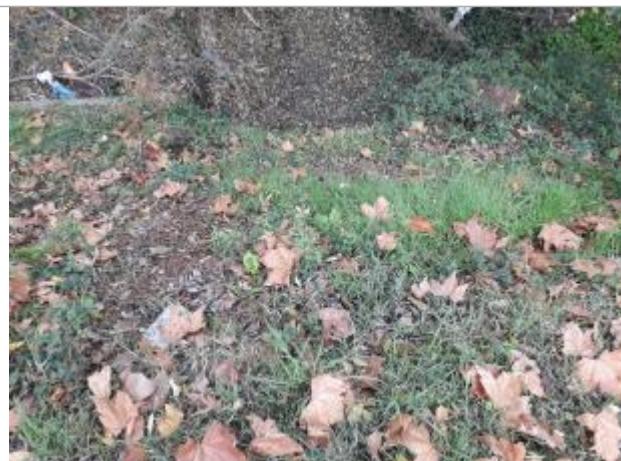
Vue du repère

Commentaires : Débris végétaux - herbes couchées - déchets charriés

Altitude calculée de l'eau : **119.063 m**

Nature du repère : Laisse d'inondation
