Commune : **PEZENS**

Rivière : **Le Fresquel**

Code : AUDE_2018_S_230

Code : AUDE_2018_R_230_1

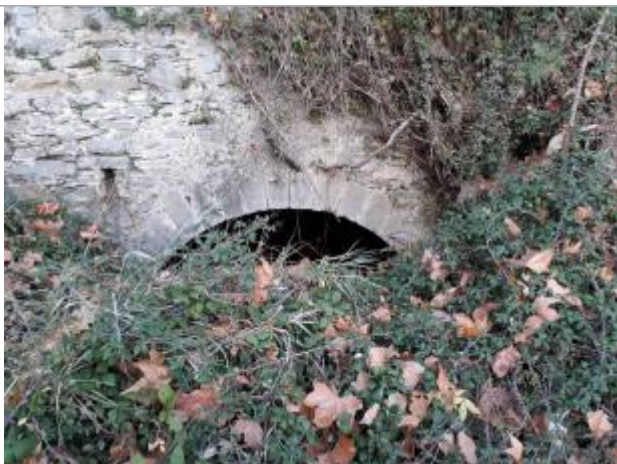
Vue du repère

Altitude calculée de l'eau : **107.826 m**

Nature du repère : **Laisse d'inondation**

Commentaires : Laises de Débris végétaux - canaux inondation du pont de pezens obstrues
