Commune : **CARCASSONNE****Proche Avenue de Saint-Martin****Commentaires** : Rive gauche du Ruisseau de Saint Martin**1** Repère(s) sur le site**GÉNÉRAL****Unité de gestion** : Méditerranée Ouest**Code** : AUDE_2018_S_350**Date de mise à jour** : 02/10/2019**Auteur** : SPC MO

**15 octobre 2018**Nature de l'inondation : **Débordement de cours d'eau**Altitude calculée de l'eau : **100.569 m**Nature du repère : **Marque peinture ou encre****Commentaires** : Phe petite batisse du stade**GÉNÉRAL****Code** : AUDE_2018_R_350_1**Date de mise à jour** :**Auteur** : SPC MO

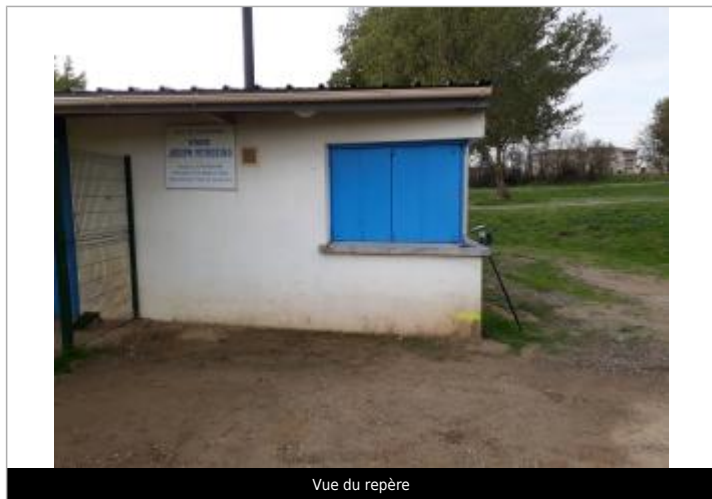
Vue du repère

MARQUE**Maximum de l'inondation** : Oui**Visibilité** : Non renseigné**État du repère** : Non renseigné**Pérennité** : Non renseigné**Repère calculé** : Non renseigné**PHEC** : Non renseigné**SOURCE DE REPÉRAGE : RELEVÉS POST CRUES SUITE AUX DÉBORDEMENTS DE L'AUDE DU 15 OCTOBRE 2018 - 16/10/2018****Type de repérage** : Campagne de terrain post-inondation**Organisme(s)** : TOPODOC**NIVELLEMENT INITIAL - 15/11/2018****Méthode** : GPS**Organisme** : TOPODOC**Référence nivelée** : Autre type de référence**Description référence du repère** : sol**Système altimétrique** : NGF IGN 1969 (système normal)**Altitude de la référence (en m)** : 100.219 m**Différence entre le niveau d'eau et la référence (en m)** : 0.350 m**Altitude calculée de l'eau (en m)** : 100.569 m
