Commune : CARCASSONNE

Proche 18 Rue de la Caramagne

Unité de gestion : Méditerranée Ouest**Code :** AUDE_2018_S_356**Date de mise à jour :** 02/10/2019**Auteur :** SPC MO

**15 Octobre 2018**Nature de l'inondation : **Débordement de cours d'eau**

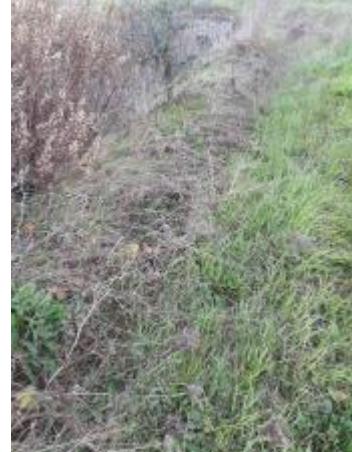
Vue du site

Commentaires : Débris végétaux et herbes couchées

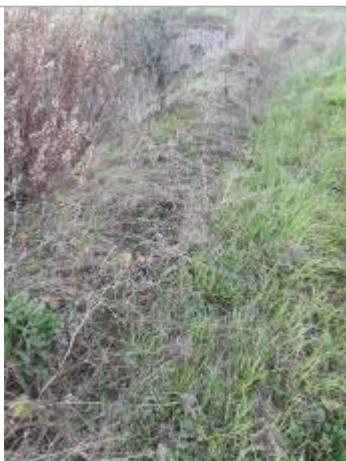
Vue du repère

Altitude calculée de l'eau : **114.945 m**Nature du repère : **Laisse d'inondation**

Maximum de l'inondation : Oui**Visibilité :** Non renseigné**Pérennité :** Non renseigné**PHEC :** Non renseigné**État du repère :** Non renseigné**Repère calculé :** Non renseigné
