Commune : **CARCASSONNE**Rivière : **Le ruisseau de Malepère****Chemin du Stade #4****Commentaires** : Installations à coté du stade**1**

GÉNÉRAL**Unité de gestion** : Méditerranée Ouest**Code** : AUDE_2018_S_377**Date de mise à jour** : 02/10/2019**Auteur** : SPC MO

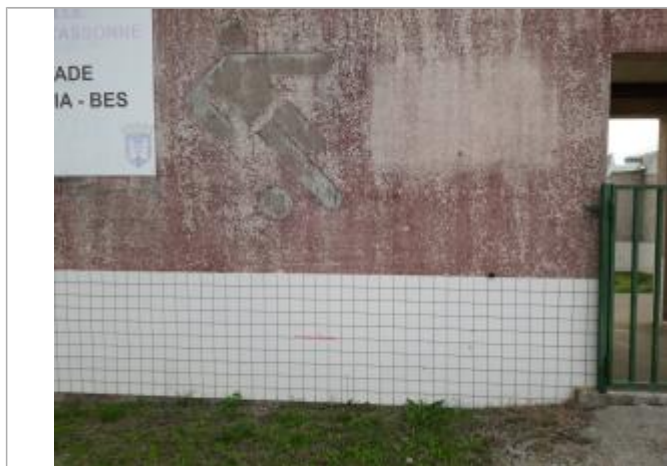
Vue du repère

**15 Octobre 2018**Altitude calculée de l'eau : **119.725 m**Nature de l'inondation : **Débordement de cours d'eau**Nature du repère : **Photographie****Commentaires** : Phe sur la porte d'accueil du stade de foot**GÉNÉRAL****Code** : AUDE_2018_R_377_1**Date de mise à jour** :**Auteur** : SPC MO

SOURCE DE REPÉRAGE : RELEVÉS POST CRUES SUITE AUX DÉBOURDEMENTS DE L'AUDE DU 15 OCTOBRE 2018 - 16/10/2018**Type de repérage** : Campagne de terrain post-inondation**Organisme** : TOPODOC**NIVELLEMENT INITIAL - 16/11/2018****Méthode** : GPS**Organisme** : TOPODOC**Référence nivelée** : Autre type de référence**Description référence du repère** : sol**Système altimétrique** : NGF IGN 1969 (système normal)**Altitude de la référence (en m)** : 119.225 m**Différence entre le niveau d'eau et la référence (en m)** : 0.500 m**Altitude calculée de l'eau (en m)** : 119.725 m
