Commune : LISIEUX

Porte d'entrée du 23 rue Henri Papin

GÉNÉRAL**Unité de gestion :** Seine aval-Côtiers Normands**Code :** WEB_S_202209293630**Date de mise à jour :** 13/01/2023**Auteur :** CONTRIB_01

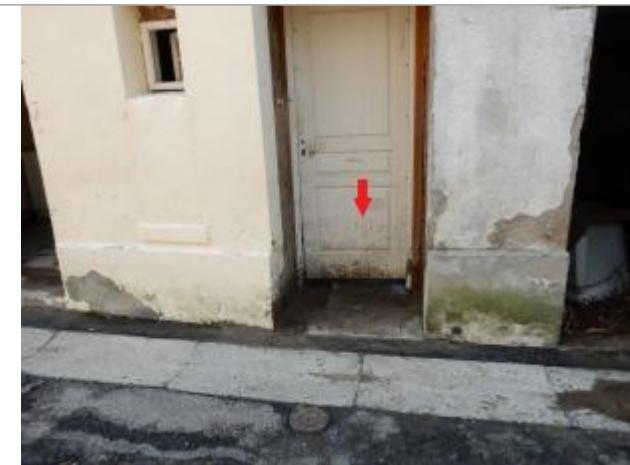
trace sur porte

**25 Juin 2019**Nature de l'inondation : **Débordement de cours d'eau**Altitude calculée de l'eau : **51.03 m**Nature du repère : **Laisse d'inondation****Commentaires :** Laisse de crue sur la porte d'entrée en bois (pas vraiment nette ce qui donne un doute sur la hauteur exacte de la trace) à 56 cm/sol.**GÉNÉRAL****Code :** WEB_R_201912020600**Date de mise à jour :****Auteur :** CONTRIB_01

MARQUE**Maximum de l'inondation :** Oui**Visibilité :** Oui**État du repère :** Mauvais**Pérennité :** Aucune
