Commune : **COUIZA** | Rivière : **L' Aude**

Unité de gestion : Méditerranée Ouest
 Code : AGERIN2018_S_25 Date de mise à jour : 06/12/2019
 Auteur : SPC MO

Code : AGERIN2018_R_25_1 Date de mise à jour : 11/01/2020
 Auteur : SPC MO

SOURCE DE REPÉRAGE : LEVÉ POST CRUE SUITE AUX DÉBOREMENT DE L'AUDE DU 15 OCTOBRE 2018, PAR AGERIN POUR LE COMPTE DU SERVICE DE PRÉVISION DES CRUES MO - 16/01/2019

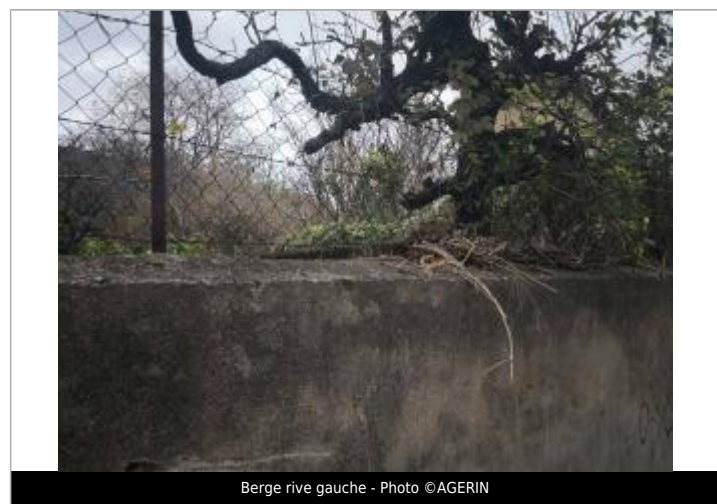
Nature de l'inondation : **Débordement de cours d'eau** Nature du repère : **Laisse d'inondation**

Commentaires : Débris végétaux pris dans grillage

Maximum de l'inondation : Non
 Visibilité : Non renseigné État du repère : Non renseigné
 Pérennité : Non renseigné Repère calculé : Non renseigné
 PHEC : Non renseigné

Méthode : GPS
 Organisme : GEOSPHAIR
 Référence nivelée : Marque d'inondation
 Système altimétrique : NGF IGN 1969 (système normal)
 Altitude de la référence (en m) : 225.560 m
 Altitude calculée de l'eau (en m) : 225.56
