Commune : **COUIZA** | Rivière : **L' Aude**

**Proche pont**

Unité de gestion : Méditerranée Ouest  
 Code : AGERIN2018\_S\_25      Date de mise à jour : 06/12/2019  
 Auteur : SPC MO

**SOURCE DE REPÉRAGE : LEVÉ POST CRUE SUITE AUX DÉBOREMENT DE L'AUDE DU 15 OCTOBRE 2018, PAR AGERIN POUR LE COMPTE DU SERVICE DE PRÉVISION DES CRUES MO - 16/01/2019**

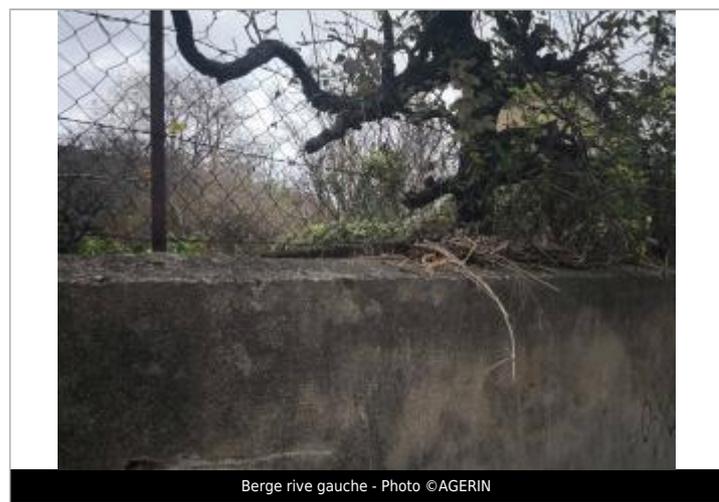
Code : AGERIN2018\_R\_25\_1      Date de mise à jour : 11/01/2020  
 Auteur : SPC MO

Nature de l'inondation : **Débordement de cours d'eau**      Nature du repère : **Laisse d'inondation**

Commentaires : Débris végétaux pris dans grillage

Maximum de l'inondation : Non  
 Visibilité : Non renseigné      État du repère : Non renseigné  
 Pérennité : Non renseigné      Repère calculé : Non renseigné  
 PHEC : Non renseigné

Méthode : GPS  
 Organisme : GEOSPHAIR  
 Référence nivelée : Marque d'inondation  
 Système altimétrique : NGF IGN 1969 (système normal)  
 Altitude de la référence (en m) : 225.560 m  
 Altitude calculée de l'eau (en m) : 225.56
