Commune : **COUIZA** | Rivière : **L' Aude**

GÉNÉRAL

Unité de gestion : Méditerranée Ouest
 Code : AGERIN2018_S_26 Date de mise à jour : 06/12/2019
 Auteur : SPC MO

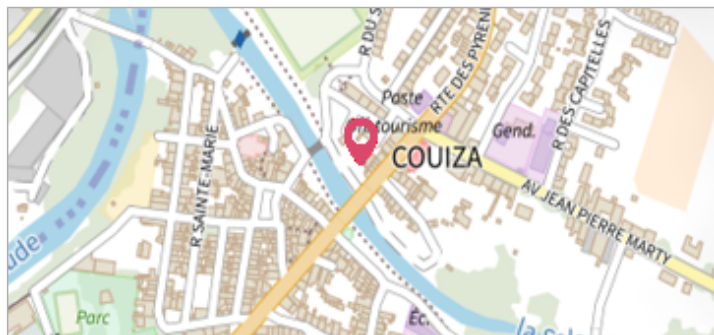
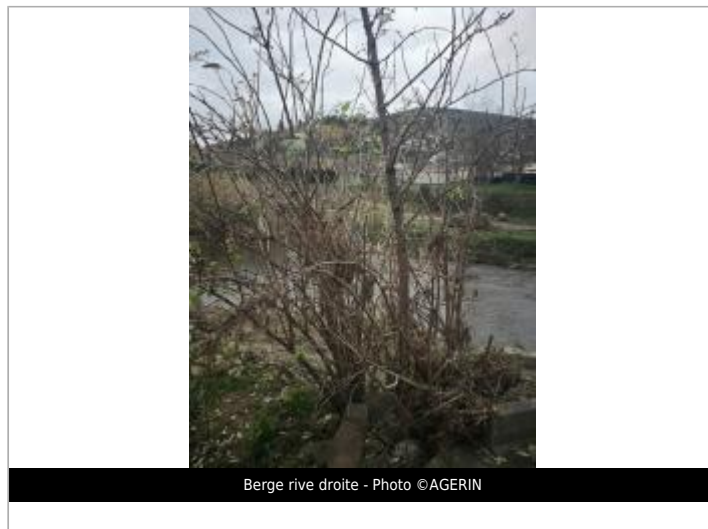
Nature de l'inondation : **Débordement de cours d'eau** Nature du repère : **Laisse d'inondation**

Commentaires : Débris végétaux pris dans arbre berge

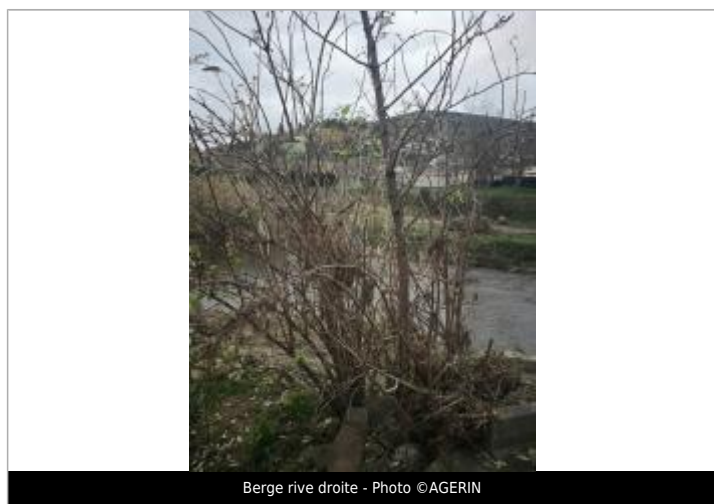
Code : AGERIN2018_R_26_1 Date de mise à jour : 09/01/2020
 Auteur : SPC MO

Maximum de l'inondation : Non
 Visibilité : Non renseigné État du repère : Non renseigné
 Pérennité : Non renseigné Repère calculé : Non renseigné
 PHEC : Non renseigné
