Commune : **COUIZA** | Rivière : **L' Aude**

**Parcelle champ**

Unité de gestion : Méditerranée Ouest  
 Code : AGERIN2018\_S\_32      Date de mise à jour : 06/12/2019  
 Auteur : SPC MO

Code : AGERIN2018\_R\_32\_1      Date de mise à jour : 13/12/2019  
 Auteur : SPC MO

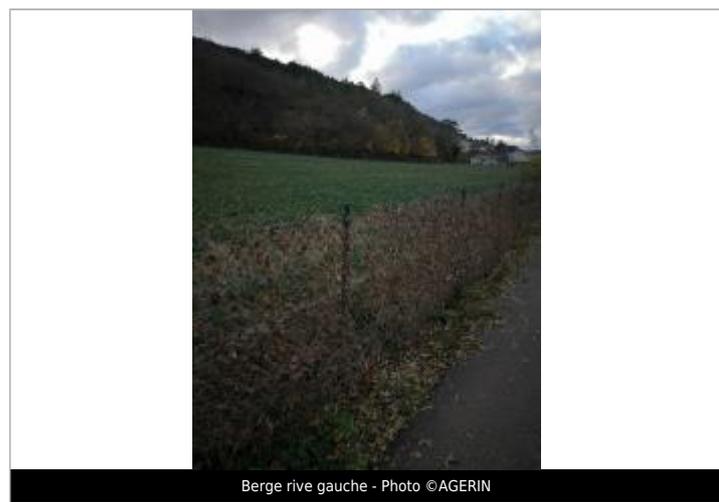
**15 Octobre 2018**      Altitude calculée de l'eau : **229.16 m**

Nature de l'inondation : **Débordement de cours d'eau**      Nature du repère : **Laisse d'inondation**

Commentaires : Débris végétaux pris dans grillage
