Commune : **COUIZA** | Rivière : **L' Aude**

Unité de gestion : Méditerranée Ouest
 Code : AGERIN2018_S_35 Date de mise à jour : 06/12/2019
 Auteur : SPC MO

Code : AGERIN2018_R_35_1 Date de mise à jour : 13/01/2020
 Auteur : SPC MO

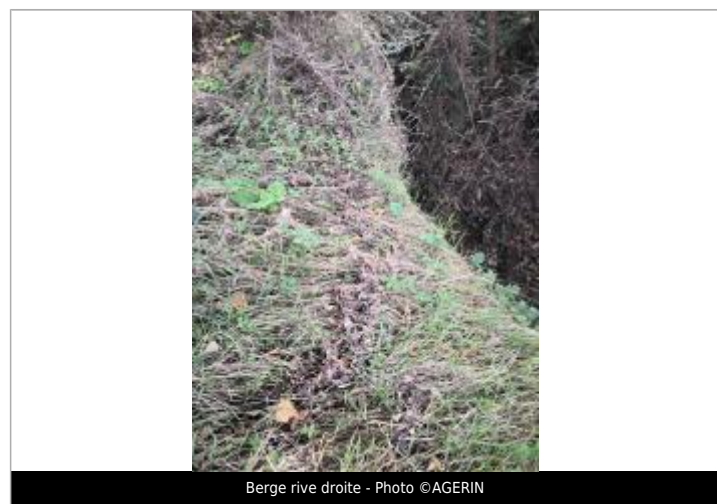
Commentaires : Débris végétaux sol

Maximum de l'inondation : Non
 Visibilité : Non renseigné État du repère : Non renseigné
 Pérennité : Non renseigné Repère calculé : Non renseigné
 PHEC : Non renseigné

Méthode : GPS
 Organisme : GEOSPHAIR
 Référence nivelée : Marque d'inondation
 Système altimétrique : NGF IGN 1969 (système normal)
 Altitude de la référence (en m) : 229.040 m
 Altitude calculée de l'eau (en m) : 229.04
