Commune : **COUIZA** | Rivière : **L' Aude**

Berge

Unité de gestion : Méditerranée Ouest
 Code : AGERIN2018_S_35 Date de mise à jour : 06/12/2019
 Auteur : SPC MO

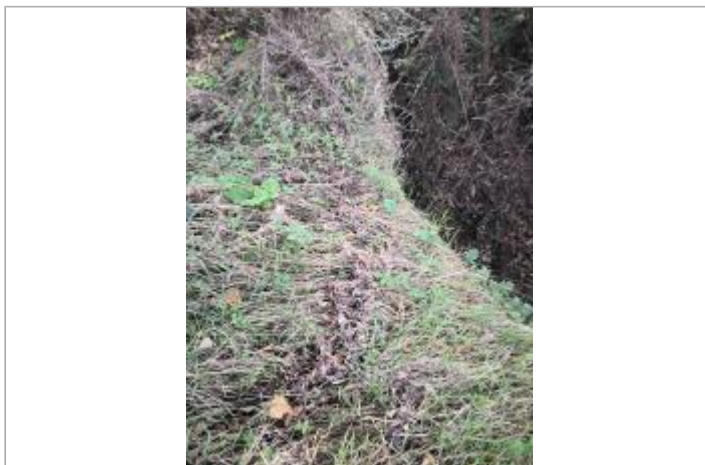
Berge rive droite - Photo ©AGERIN

Nature de l'inondation : **Débordement de cours d'eau** Nature du repère : **Laisse d'inondation**

Commentaires : Débris végétaux sol

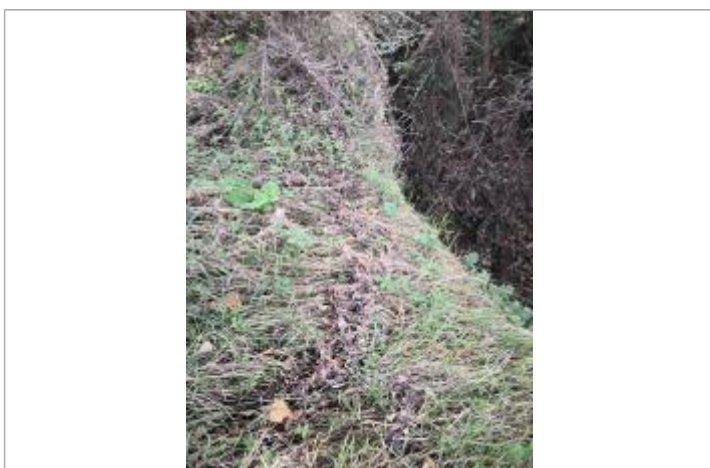
Berge rive droite - Photo ©AGERIN

Maximum de l'inondation : Non
 Visibilité : Non renseigné État du repère : Non renseigné
 Pérennité : Non renseigné Repère calculé : Non renseigné
 PHEC : Non renseigné

Méthode : GPS
 Organisme : GEOSPHAIR
 Référence nivelée : Marque d'inondation
 Système altimétrique : NGF IGN 1969 (système normal)
 Altitude de la référence (en m) : 229.040 m
 Altitude calculée de l'eau (en m) : 229.04
