Commune : **COUIZA** | Rivière : **L' Aude**

Château des Ducs de Joyeuse

Unité de gestion : Méditerranée Ouest
 Code : AGERIN2018_S_38 Date de mise à jour : 06/12/2019
 Auteur : SPC MO

SOURCE DE REPÉRAGE : LEVÉ POST CRUE SUITE AUX DÉBOREMENT DE L'AUDE DU 15 OCTOBRE 2018, PAR AGERIN POUR LE COMPTE DU SERVICE DE PRÉVISION DES CRUES MO - 16/01/2019

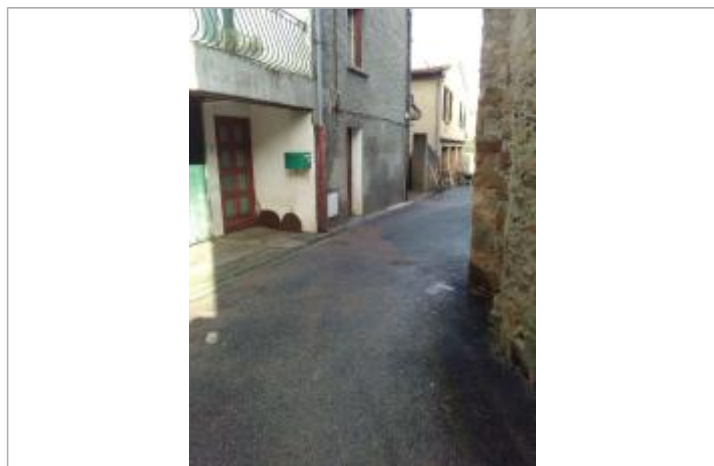
15 octobre 2018 Altitude calculée de l'eau : **225.31 m**
 Nature de l'inondation : **Débordement de cours d'eau** Nature du repère : **Laisse d'inondation**

Berge rive droite - Photo ©AGERIN

Méthode : GPS
 Organisme : GEOSPHAIR
 Référence nivelée : Marque d'inondation
 Système altimétrique : NGF IGN 1969 (système normal)
 Altitude de la référence (en m) : 225.310 m
 Altitude calculée de l'eau (en m) : 225.31
