Commune : COUIZA

Stade

Rivière : L' Aude

GÉNÉRAL**Unité de gestion :** Méditerranée Ouest**Code :** AGERIN2018_S_40**Date de mise à jour :** 06/12/2019**Auteur :** SPC MO

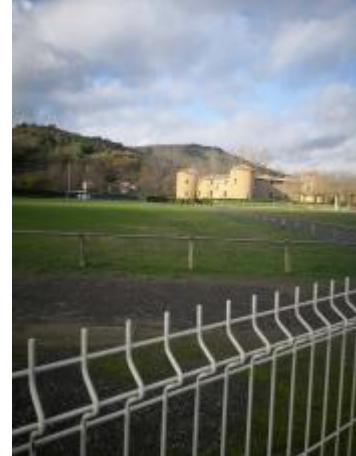
Berge rive droite - Photo ©AGERIN

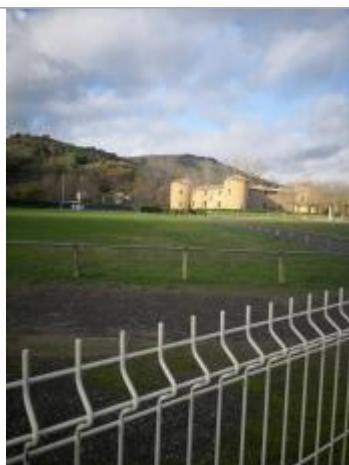
**15 Octobre 2018**Nature de l'inondation : **Débordement de cours d'eau**Altitude calculée de l'eau : **225.51 m**Nature du repère : **Laisse d'inondation****Commentaires :** Débris végétaux sol stade**GÉNÉRAL****Code :** AGERIN2018_R_40_1**Date de mise à jour :****Auteur :** SPC MO

Berge rive droite - Photo ©AGERIN
