Commune : **COUIZA** | Rivière : **L' Aude**

**Stade**

Unité de gestion : Méditerranée Ouest  
 Code : AGERIN2018\_S\_40      Date de mise à jour : 06/12/2019  
 Auteur : SPC MO

**SOURCE DE REPÉRAGE : LEVÉ POST CRUE SUITE AUX DÉBOREMENT DE L'AUDE DU 15 OCTOBRE 2018, PAR AGERIN POUR LE COMPTE DU SERVICE DE PRÉVISION DES CRUES MO - 16/01/2019**

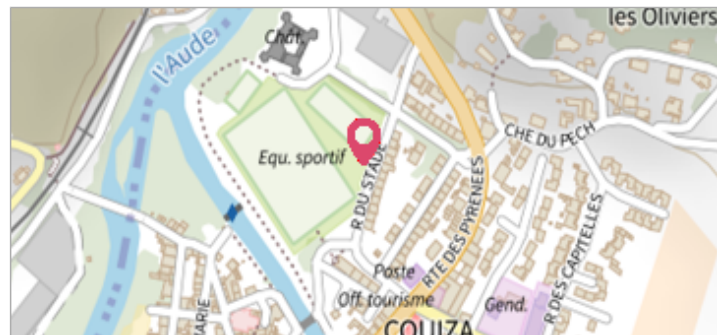
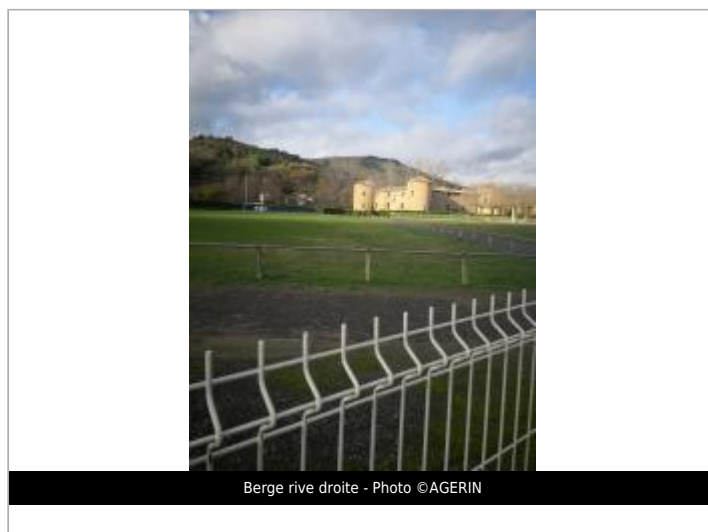
Coordonnées WGS84 : X: 2.25487656 / Y: 42.94408190  
 Coordonnées RGF93 (Lambert 93) X: 639129.86 / Y: 6205253.11  
 Coordonnées RGF93 (ETRS89) : X: 2.2548766 / Y: 42.9440819  
 Code Hydro: Y1--0200      Rive de référence: Droite

**15 octobre 2018**      Altitude calculée de l'eau : **225.51 m**

Commentaires : Débris végétaux sol stade
