Commune : COUIZA

Rue Ste Marie

Rivière : L' Aude

GÉNÉRAL**Unité de gestion :** Méditerranée Ouest**Code :** AGERIN2018_S_49**Date de mise à jour :** 06/12/2019**Auteur :** SPC MO

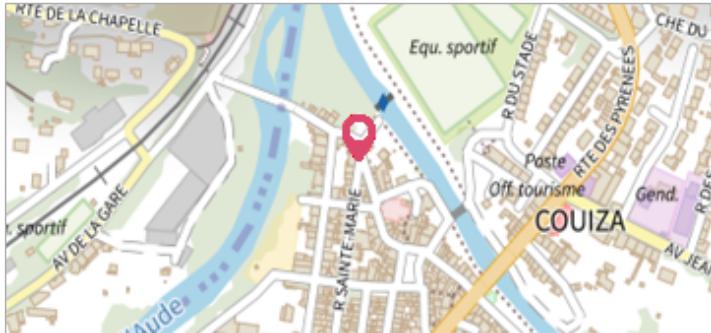
**15 Octobre 2018**Nature de l'inondation : **Débordement de cours d'eau**Altitude calculée de l'eau : **225.4 m**Nature du repère : **Laisse d'inondation****Commentaires :** Débris végétaux sol**GÉNÉRAL****Code :** AGERIN2018_R_49_1**Date de mise à jour :****Auteur :** SPC MO

MARQUE**Maximum de l'inondation :** Non**Visibilité :** Non renseigné**État du repère :** Non renseigné**Pérennité :** Non renseigné**Repère calculé :** Non renseigné**PHEC :** Non renseigné**SOURCE DE REPÉRAGE : LEVÉ POST CRUE SUITE AUX DÉBORDEMENT DE L'AUDE DU 15 OCTOBRE 2018, PAR AGERIN POUR LE COMPTE DU SERVICE DE PRÉVISION DES CRUES MO - 16/01/2019****Type de repérage :** Non renseigné**Organisme :** GEOSPHAIR**NIVELLEMENT INITIAL - 04/12/2018****Méthode :** GPS**Organisme :** GEOSPHAIR**Référence nivellée :** Marque d'inondation**Système altimétrique :** NGF IGN 1969 (système normal)**Altitude de la référence (en m) :** 225.400 m**Altitude calculée de l'eau (en m) :** 225.4
