Commune : COUIZA	Rivière : L' Aude
Route		1 Repère(s) sur le site

Code : AGERIN2018_S_59

SOURCE DE REPÉRAGE : LEVÉ POST CRUE SUITE AUX DÉBOREMENT DE L'AUDE DU 15 OCTOBRE 2018, PAR AGERIN POUR LE COMPTE DU SERVICE DE PRÉVISION DES CRUES MO - 16/01/2019

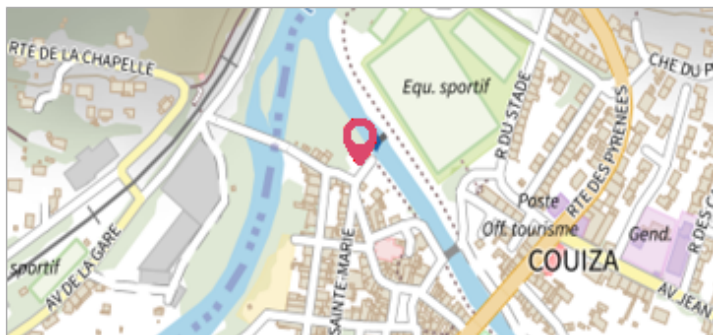
15 Octobre 2018	Altitude calculée de l'eau : 225.77 m
Nature de l'inondation : Débordement de cours d'eau		Nature du repère : Laisse d'inondation

Commentaires : Débris végétaux sol
