Commune : **COUIZA**Rivière : **L' Aude****Berge****1** Repère(s) sur le site**GÉNÉRAL**

Code : AGERIN2018_S_67

Code : AGERIN2018_R_67_1

SOURCE DE REPÉRAGE : LEVÉ POST CRUE SUITE AUX DÉBOREMENT DE L'AUDE DU 15 OCTOBRE 2018, PAR AGERIN POUR LE COMPTE DU SERVICE DE PRÉVISION DES CRUES MO - 16/01/2019

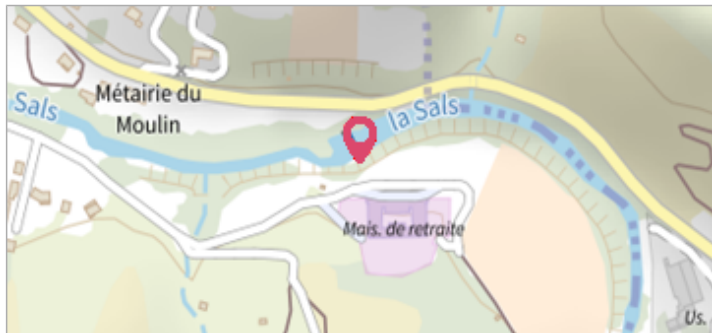
**15 octobre 2018**Altitude calculée de l'eau : **233.81 m**Nature de l'inondation : **Débordement de cours d'eau**Nature du repère : **Laisse d'inondation**

Commentaires : Débris végétaux sol berge
