Commune : **LIMOUX****Flassa Est**Rivière : **L'Aude****1**Repère(s) sur
le site**GÉNÉRAL****Unité de gestion :** Méditerranée Ouest**Code :** AGERIN2018_S_114**Date de mise à jour :** 06/12/2019**Auteur :** SPC MO

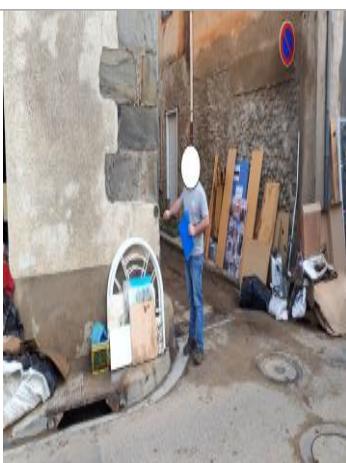
**15 Octobre 2018**Nature de l'inondation : **Débordement de cours d'eau**Altitude calculée de l'eau : **160.18 m**Nature du repère : **Laisse d'inondation****Commentaires :** Débris végétaux pris dans roseaux**GÉNÉRAL****Code :** AGERIN2018_R_114_1**Date de mise à jour :****Auteur :** SPC MO

Berge rive gauche - Photo ©AGERIN
