Commune : **LIMOUX** | Rivière : **L' Aude**

**Berge**

**1** Repère(s) sur le site

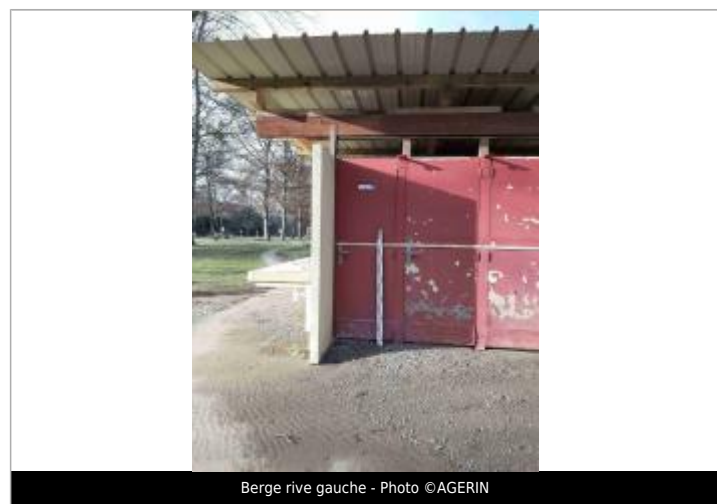
Nature de l'inondation : **Débordement de cours d'eau**      Nature du repère : **Laisse d'inondation**

Commentaires : Débris végétaux sol berge
