Commune : LIMOUX

Rivière : L' Aude

Code : AGERIN2018\_S\_118

**SOURCE DE REPÉRAGE : LEVÉ POST CRUE SUITE AUX DÉBOREMENT DE L'AUDE DU 15 OCTOBRE 2018, PAR AGERIN POUR LE COMPTE DU SERVICE DE PRÉVISION DES CRUES MO - 16/01/2019**

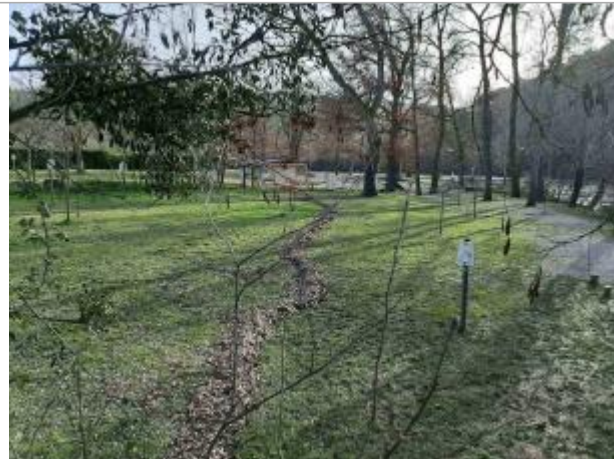
Berge rive droite - Photo ©AGERIN

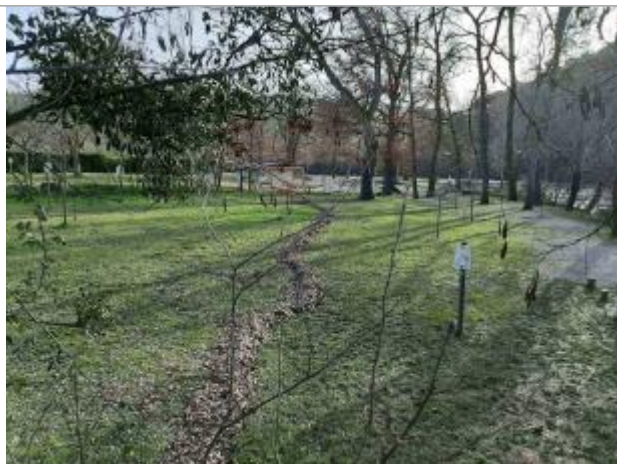
Code : AGERIN2018\_R\_118\_1

Altitude calculée de l'eau : 161.92 m

Nature du repère : Laisse d'inondation

Commentaires : Débris végétaux berge

Berge rive droite - Photo ©AGERIN
