Commune : **LIMOUX**

Rivière : **L' Aude**

Code : AGERIN2018_S_119 **Date de mise à jour :** 06/12/2019

Code : AGERIN2018_R_119_1 **Date de mise à jour :** 09/12/2019

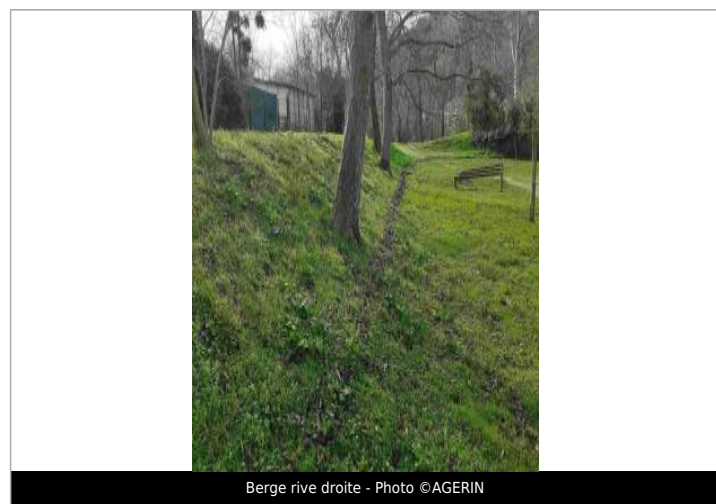
Altitude calculée de l'eau : **162.41 m**

Nature du repère : **Laisse d'inondation**

Commentaires : Débris végétaux pris dans végétation
