Commune : **LIMOUX** | Rivière : **L' Aude**

**Berge**

Unité de gestion : Méditerranée Ouest  
 Code : AGERIN2018\_S\_120      Date de mise à jour : 06/12/2019  
 Auteur : SPC MO

**SOURCE DE REPÉRAGE : LEVÉ POST CRUE SUITE AUX DÉBOREMENT DE L'AUDE DU 15 OCTOBRE 2018, PAR AGERIN POUR LE COMPTE DU SERVICE DE PRÉVISION DES CRUES MO - 16/01/2019**

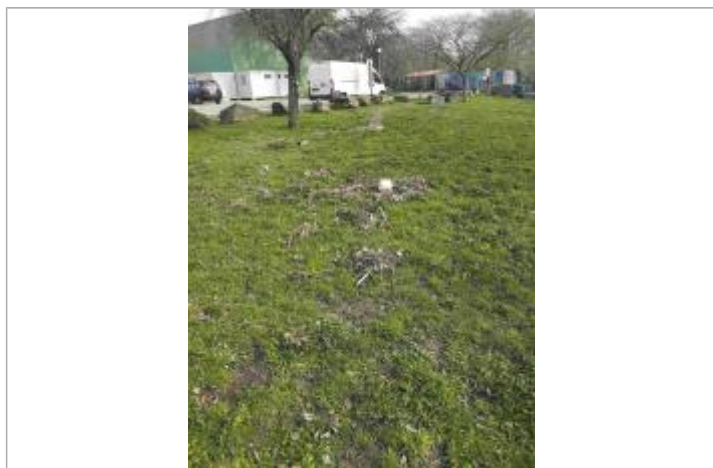
Nature de l'inondation : **Débordement de cours d'eau**      Nature du repère : **Laisse d'inondation**

Commentaires : Débris végétaux et urbains sur berge

Maximum de l'inondation : Non  
 Visibilité : Non renseigné      État du repère : Non renseigné  
 Pérennité : Non renseigné      Repère calculé : Non renseigné  
 PHEC : Non renseigné
