Commune : **LIMOUX****Berge**Rivière : **L' Aude****1**Repère(s) sur
le site**GÉNÉRAL****Unité de gestion** : Méditerranée Ouest

Code : AGERIN2018_S_120

**15 Octobre 2018**Nature de l'inondation : **Débordement de cours d'eau**Altitude calculée de l'eau : **162.85 m**Nature du repère : **Laisse d'inondation**

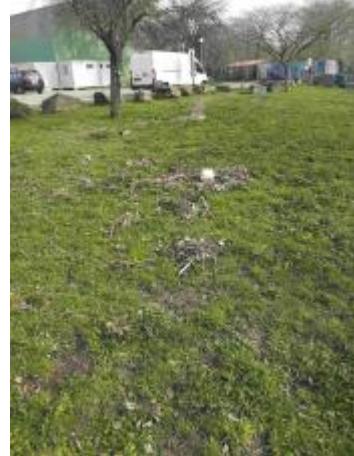
Berge rive droite - Photo ©AGERIN

Commentaires : Débris végétaux et urbains sur berge

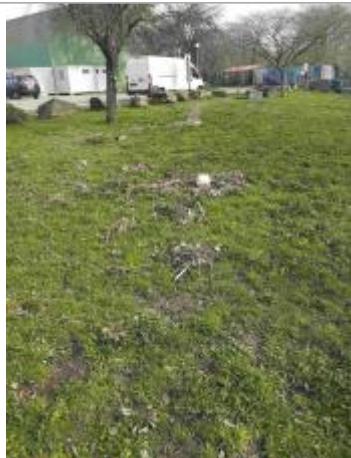
Berge rive droite - Photo ©AGERIN

Référence nivellée : Marque d'inondation

Altitude de la référence (en m) : 162.850 m
