Commune : **LIMOUX** | Rivière : **L' Aude**

Berge

Unité de gestion : Méditerranée Ouest
 Code : AGERIN2018_S_122 Date de mise à jour : 06/12/2019
 Auteur : SPC MO

Code : AGERIN2018_R_122_1 Date de mise à jour : 07/12/2019
 Auteur : SPC MO

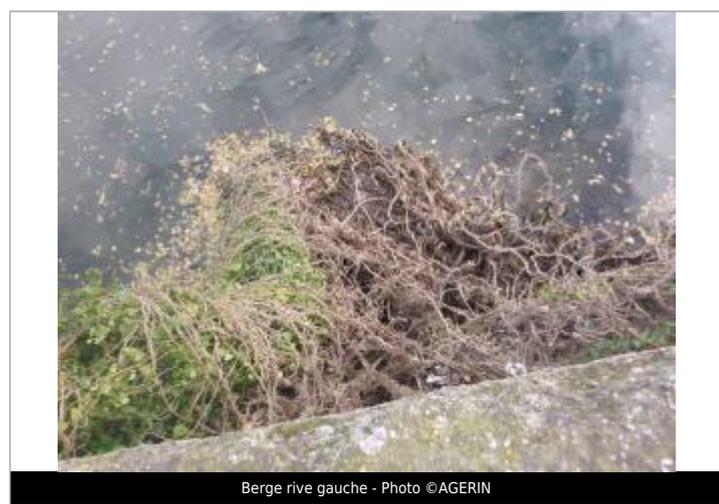
Commentaires : Végétation berge arrachée par le passage de la crue

Maximum de l'inondation : Non
 Visibilité : Non renseigné État du repère : Non renseigné
 Pérennité : Non renseigné Repère calculé : Non renseigné
 PHEC : Non renseigné

Méthode : GPS
 Organisme : GEOSPHAIR
 Référence nivelée : Marque d'inondation
 Système altimétrique : NGF IGN 1969 (système normal)
 Altitude de la référence (en m) : 164.090 m
 Altitude calculée de l'eau (en m) : 164.09
