Commune : **LIMOUX** | Rivière : **L' Aude**

**Berge**

Unité de gestion : Méditerranée Ouest  
 Code : AGERIN2018\_S\_141      Date de mise à jour : 06/12/2019  
 Auteur : SPC MO

**SOURCE DE REPÉRAGE : LEVÉ POST CRUE SUITE AUX DÉBOREMENT DE L'AUDE DU 15 OCTOBRE 2018, PAR AGERIN POUR LE COMPTE DU SERVICE DE PRÉVISION DES CRUES MO - 16/01/2019**

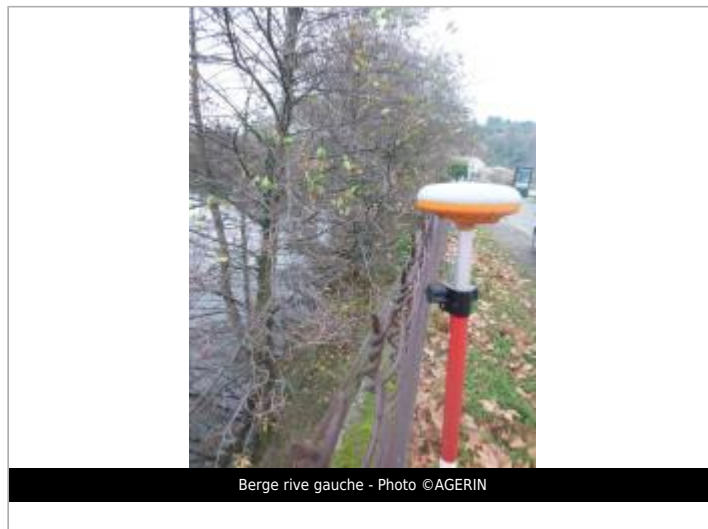
Berge rive gauche - Photo ©AGERIN

Commentaires : Débris végétaux bas de berge

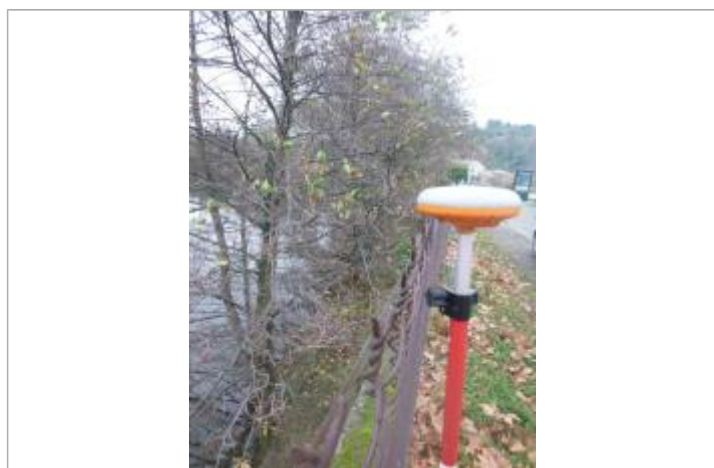
Berge rive gauche - Photo ©AGERIN

Maximum de l'inondation : Non  
 Visibilité : Non renseigné      État du repère : Non renseigné  
 Pérennité : Non renseigné      Repère calculé : Non renseigné  
 PHEC : Non renseigné
