Commune : **LIMOUX** | Rivière : **L' Aude**

Berge

Unité de gestion : Méditerranée Ouest
 Code : AGERIN2018_S_144 Date de mise à jour : 06/12/2019
 Auteur : SPC MO

Code : AGERIN2018_R_144_1 Date de mise à jour : 03/09/2020
 Auteur : SPC MO

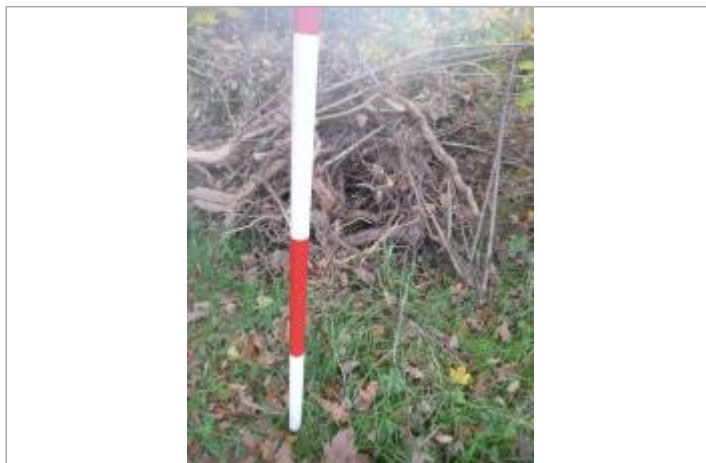
Berge rive droite - Photo ©AGERIN

Commentaires : Débris végétaux berge

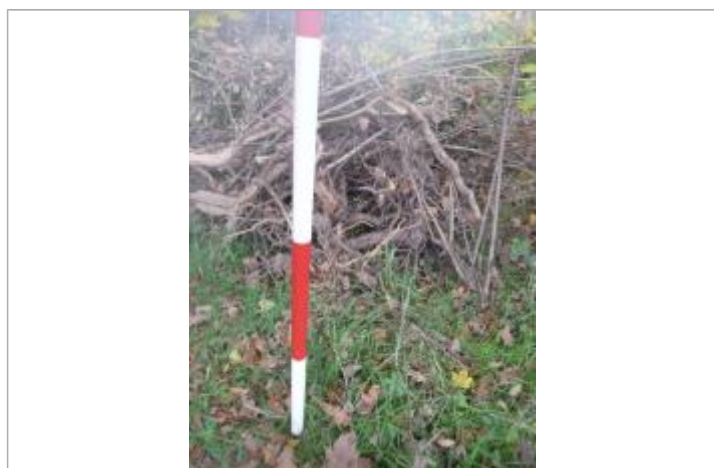
Nature de l'inondation : **Débordement de cours d'eau** Nature du repère : **Laisse d'inondation**

Berge rive droite - Photo ©AGERIN
