Commune : **LIMOUX****Berge**Rivière : **L' Aude****1**Repère(s) sur
le site**GÉNÉRAL**

Unité de gestion : Méditerranée Ouest
Code : AGERIN2018_S_144 **Date de mise à jour :** 06/12/2019
Auteur : SPC MO

Code : AGERIN2018_R_144_1 **Date de mise à jour :**
Auteur : SPC MO 03/09/2020

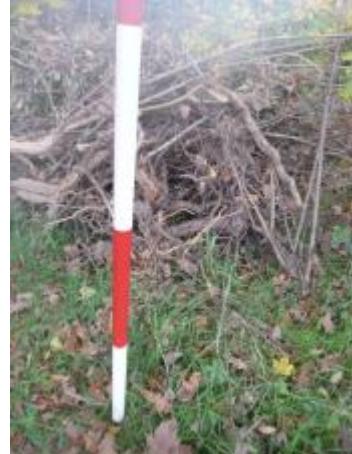
Berge rive droite - Photo ©AGERIN

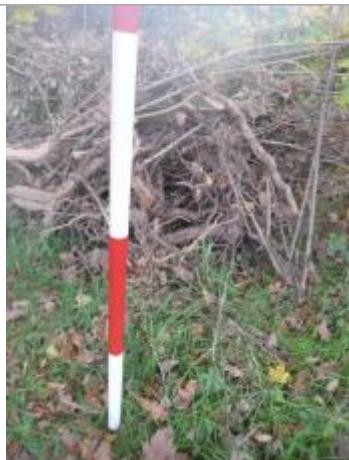
**15 Octobre 2018**Nature de l'inondation : **Débordement de cours d'eau**Altitude calculée de l'eau : **172.37 m**Nature du repère : **Laisse d'inondation****Commentaires :** Débris végétaux berge**GÉNÉRAL**

Berge rive droite - Photo ©AGERIN
