Commune : **LIMOUX** | Rivière : **L' Aude**

Berge

Unité de gestion : Méditerranée Ouest
 Code : AGERIN2018_S_144 Date de mise à jour : 06/12/2019
 Auteur : SPC MO

Code : AGERIN2018_R_144_1 Date de mise à jour : 03/09/2020
 Auteur : SPC MO

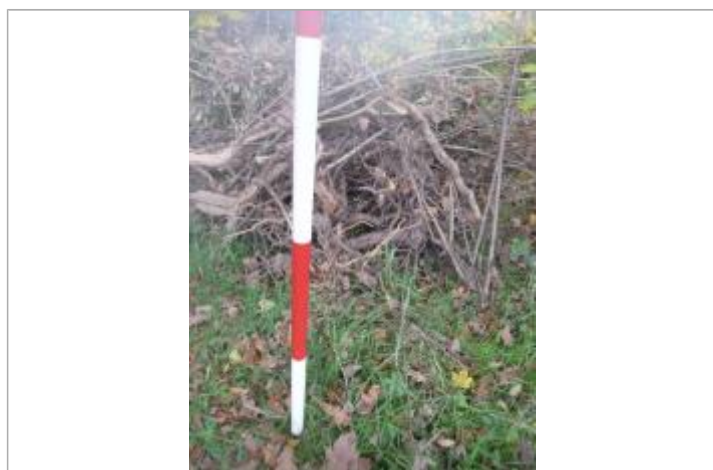
Nature de l'inondation : **Débordement de cours d'eau** Nature du repère : **Laisse d'inondation**

Commentaires : Débris végétaux berge

Maximum de l'inondation : Non
 Visibilité : Non renseigné État du repère : Non renseigné
 Pérennité : Non renseigné Repère calculé : Non renseigné
 PHEC : Non renseigné
