Commune : **LIMOUX** | Rivière : **L' Aude**

**Berge**

**1** Repère(s) sur le site

Unité de gestion : Méditerranée Ouest  
 Code : AGERIN2018\_S\_145      Date de mise à jour : 06/12/2019  
 Auteur : SPC MO

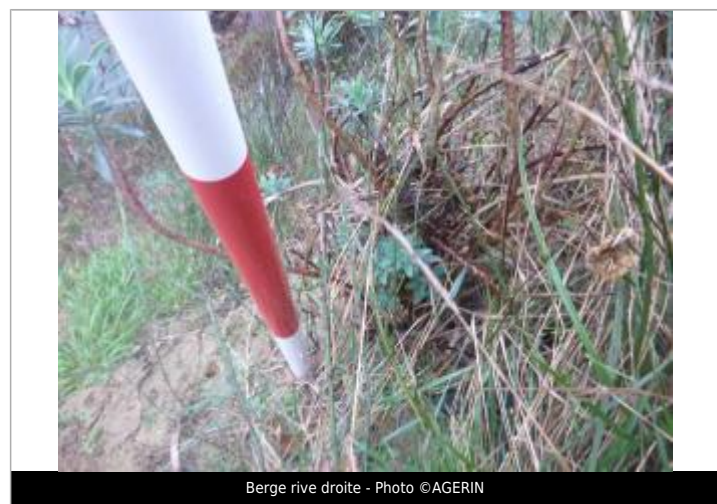
Code : AGERIN2018\_R\_145\_1      Date de mise à jour : 03/09/2020  
 Auteur : SPC MO

Nature de l'inondation : **Débordement de cours d'eau**      Nature du repère : **Laisse d'inondation**

Commentaires : Débris végétaux pris dans ripisylve

Maximum de l'inondation : Non  
 Visibilité : Non renseigné      État du repère : Non renseigné  
 Pérennité : Non renseigné      Repère calculé : Non renseigné  
 PHEC : Non renseigné

Méthode : GPS  
 Organisme : GEOSPHAIR  
 Référence nivelée : Marque d'inondation  
 Système altimétrique : NGF IGN 1969 (système normal)  
 Altitude de la référence (en m) : 172.720 m  
 Altitude calculée de l'eau (en m) : 172.72
