Commune : LIMOUX

Rivière : L' Aude

Berge près de la D129

Code : AGERIN2018_S_149

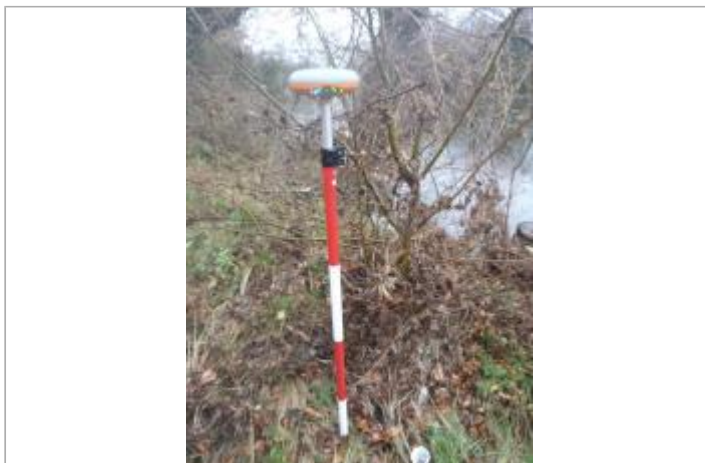
Berge rive droite - Photo ©AGERIN

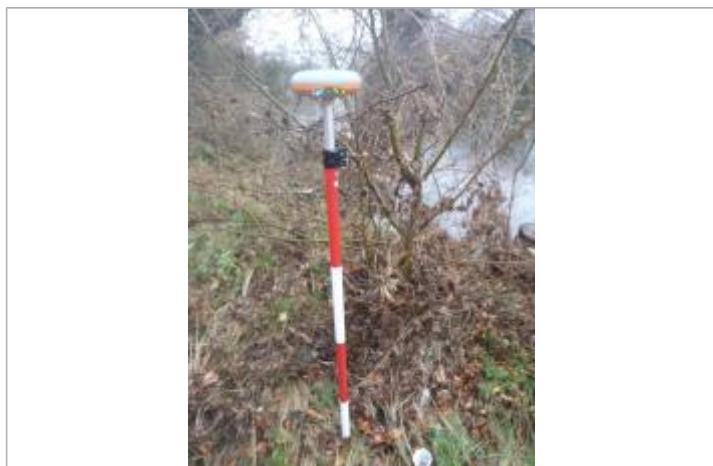
Nature du repère : Laisse d'inondation

Commentaires : Débris végétaux pris dans arbre berge

Différence entre le niveau d'eau et la référence (en m) : 1.300 m

Altitude calculée de l'eau (en m) : 175.25

Berge rive droite - Photo ©AGERIN
