Commune : **LIMOUX****Berge près de la D129**Rivière : **L' Aude****1**Repère(s) sur
le site**GÉNÉRAL**

Unité de gestion : Méditerranée Ouest
Code : AGERIN2018_S_149 **Date de mise à jour :** 06/12/2019
Auteur : SPC MO

Code : AGERIN2018_R_149_1 **Date de mise à jour :**
Auteur : SPC MO 03/09/2020

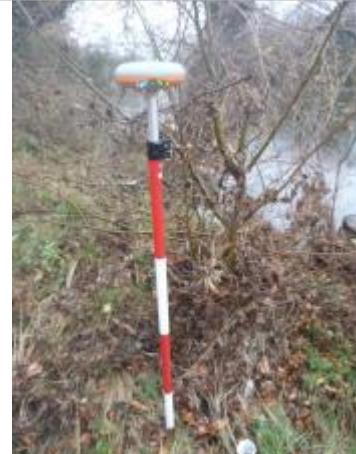
Berge rive droite - Photo ©AGERIN

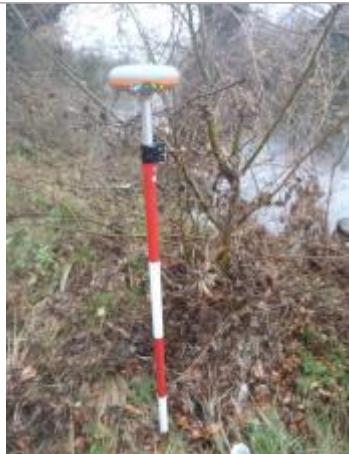
**15 Octobre 2018**Nature de l'inondation : **Débordement de cours d'eau**Altitude calculée de l'eau : **175.25 m**Nature du repère : **Laisse d'inondation****Commentaires :** Débris végétaux pris dans arbre berge**GÉNÉRAL**

Berge rive droite - Photo ©AGERIN
