Commune : **COURNANEL**Rivière : **L' Aude****Berge****1**

Code : AGERIN2018_S_153

Code : AGERIN2018_R_153_1

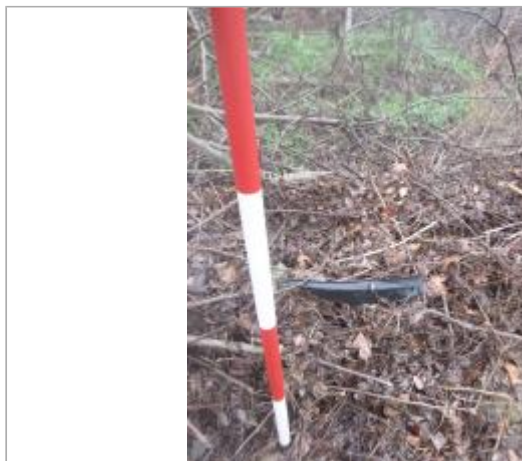
Berge rive droite - Photo ©AGERIN

Commentaires : Débris végétaux et urbains berge

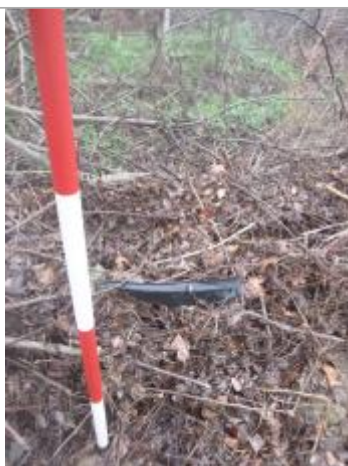
**15 Octobre 2018**Nature de l'inondation : **Débordement de cours d'eau**Altitude calculée de l'eau : **176.39 m**Nature du repère : **Laisse d'inondation**

Berge rive droite - Photo ©AGERIN
