Commune : **LEUC**Rivière : **Le Lauquet****Parcelle vigne****1**

**GÉNÉRAL****Unité de gestion :** Méditerranée Ouest**Code :** AGERIN2018\_S\_232**Date de mise à jour :** 06/12/2019**Auteur :** SPC MO

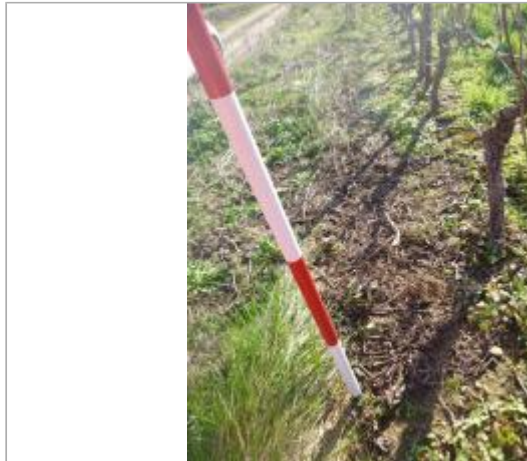
Berge rive gauche vigne - Photo ©AGERIN

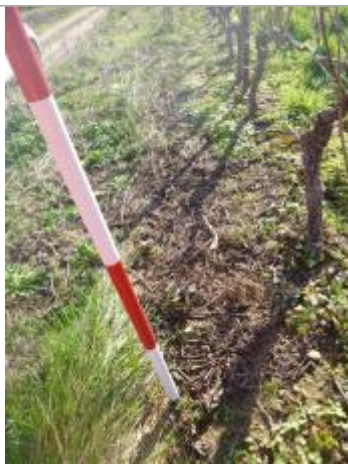
**15 Octobre 2018**Nature de l'inondation : **Débordement de cours d'eau**Altitude calculée de l'eau : **130.15 m**Nature du repère : **Laisse d'inondation****Commentaires :** Débris végétaux sol vigne**GÉNÉRAL****Code :** AGERIN2018\_R\_232\_1**Date de mise à jour :****Auteur :** SPC MO

Berge rive gauche vigne - Photo ©AGERIN
