Commune : **PALAJA**

## Rue Requesta parcelle 155

Code : AGERIN2018\_S\_250

**SOURCE DE REPÉRAGE : LEVÉ POST CRUE SUITE AUX DÉBOURDEMENT DE L'AUDE DU 15 OCTOBRE 2018, PAR AGERIN POUR LE COMPTE DU SERVICE DE PRÉVISION DES CRUES MO - 16/01/2019**

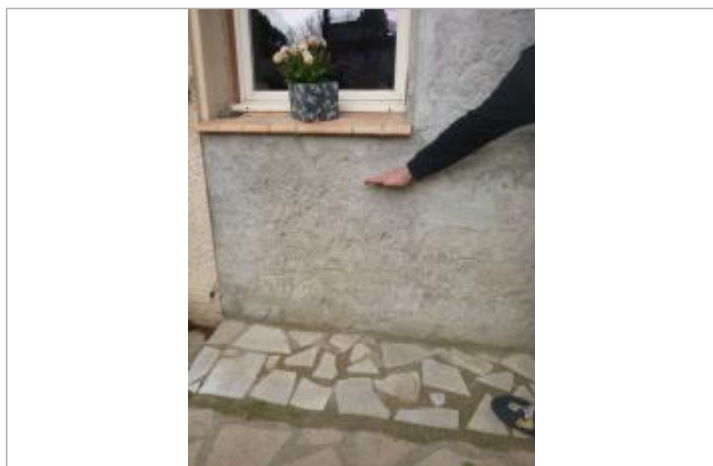
Nature du repère : **Laisse d'inondation**

Commentaires : Trace de laisse sur volet habitation

Différence entre le niveau d'eau et la référence (en m) : 0.650 m

Berge rive droite - Photo ©AGERIN
