Commune : PALAJA

## Rue Requesta

Code : AGERIN2018\_S\_251

SOURCE DE REPÉRAGE : LEVÉ POST CRUE SUITE AUX DÉBORDEMENT DE L'AUDE DU 15 OCTOBRE 2018, PAR AGERIN POUR LE COMPTE DU SERVICE DE PRÉVISION DES CRUES MO - 16/01/2019

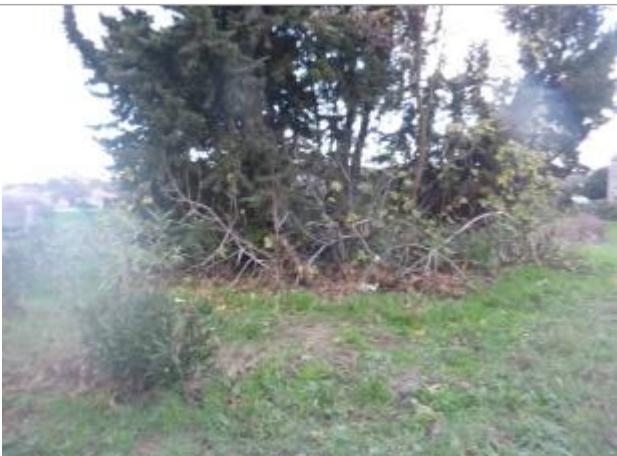
Berge rive gauche - Photo ©AGERIN

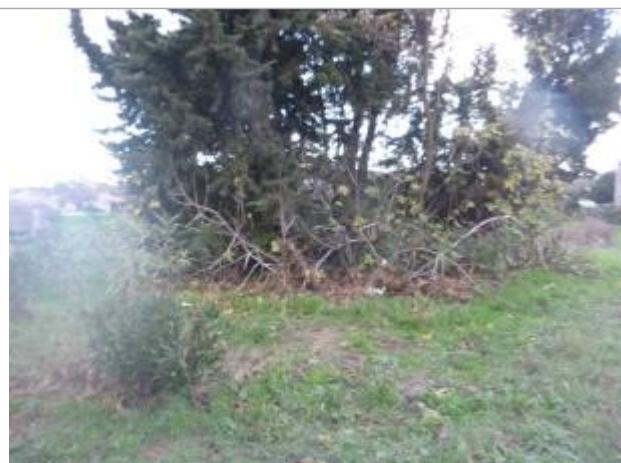
Commentaires : Débris végétaux pris dans végétation

Berge rive gauche - Photo ©AGERIN

Altitude calculée de l'eau : **160.95 m**

Nature du repère : Laisse d'inondation
