Commune : **PALAJA**

## Proche de la D42

Code : AGERIN2018\_S\_264

**SOURCE DE REPÉRAGE : LEVÉ POST CRUE SUITE AUX DÉBOREMENT DE L'AUDE DU 15 OCTOBRE 2018, PAR AGERIN POUR LE COMPTE DU SERVICE DE PRÉVISION DES CRUES MO - 16/01/2019**

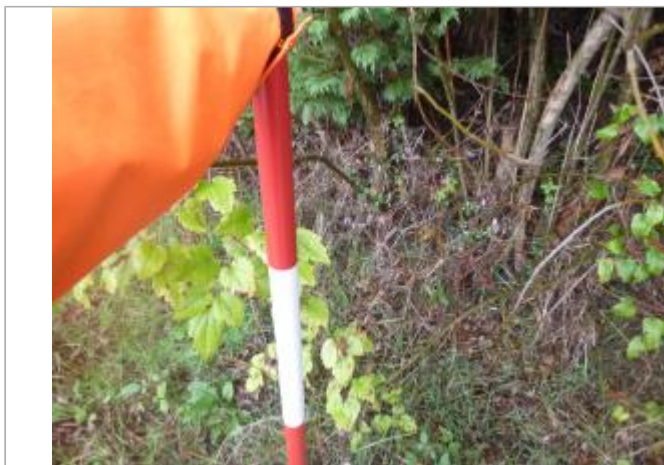
Berge rive droite - Photo ©AGERIN

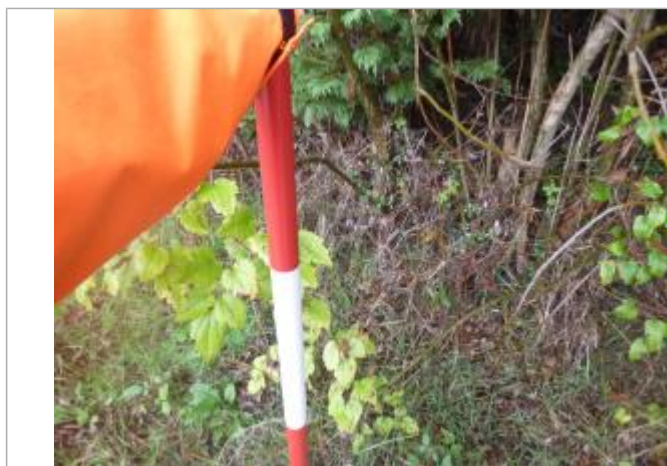
Nature du repère : **Laisse d'inondation**

Commentaires : Débris végétaux pris dans végétation

Berge rive droite - Photo ©AGERIN
