Commune : CAZILHAC

GÉNÉRAL**Unité de gestion :** Méditerranée Ouest**Code :** AGERIN2018_S_277**Date de mise à jour :** 06/12/2019**Auteur :** SPC MO

GÉNÉRAL**Code :** AGERIN2018_R_277_1**Date de mise à jour :****Auteur :** SPC MO

SOURCE DE REPÉRAGE : LEVÉ POST CRUE SUITE AUX DÉBORDEMENT DE L'AUDE DU 15 OCTOBRE 2018, PAR AGERIN POUR LE COMPTE DU SERVICE DE PRÉVISION DES CRUES MO - 16/01/2019

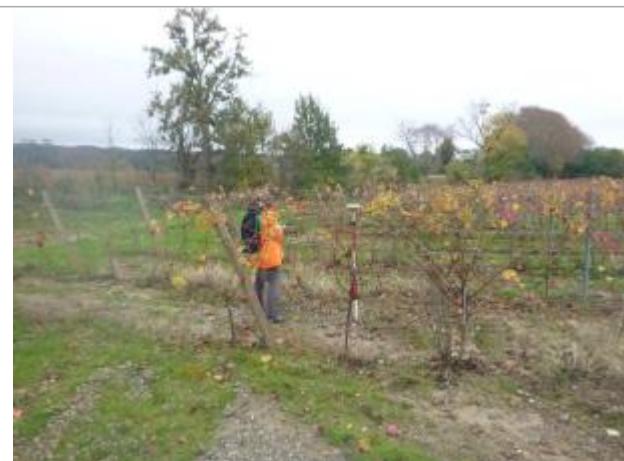
Commentaires : Pech Anges

Berge rive droite - Photo ©AGERIN

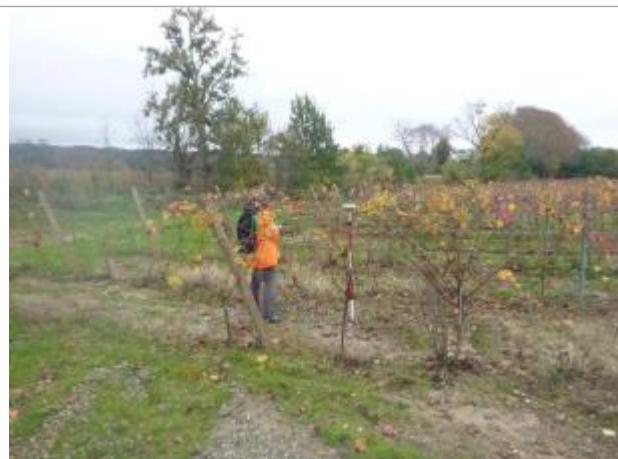
Commentaires : Débris végétaux vigne

Berge rive droite - Photo ©AGERIN

Altitude calculée de l'eau : **150.25 m**Nature du repère : **Laisse d'inondation****MARQUE****Maximum de l'inondation :** Non**Visibilité :** Non renseigné**Pérennité :** Non renseigné**PHEC :** Non renseigné**État du repère :** Non renseigné**Repère calculé :** Non renseigné
