Commune : **CAZILHAC**

Code : AGERIN2018_S_278

Nature de l'inondation : **Débordement de cours d'eau**

SOURCE DE REPÉRAGE : LEVÉ POST CRUE SUITE AUX DÉBOURDEMENT DE L'AUDE DU 15 OCTOBRE 2018, PAR AGERIN POUR LE COMPTE DU SERVICE DE PRÉVISION DES CRUES MO - 16/01/2019

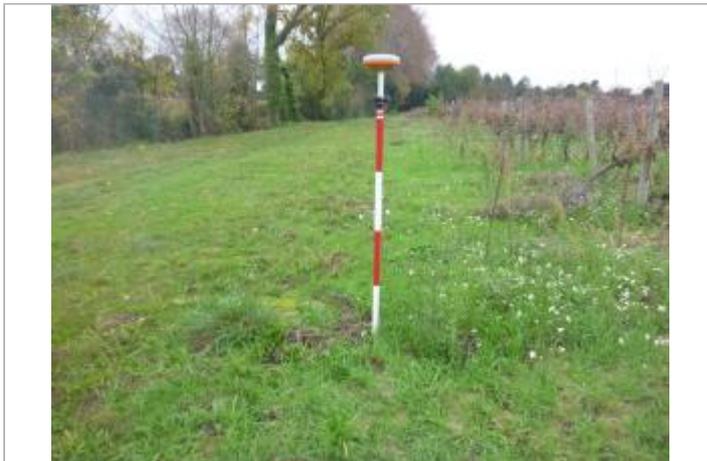
Proche parcelle vigne

Commentaires : Pech Anges

Berge rive droite - Photo ©AGERIN

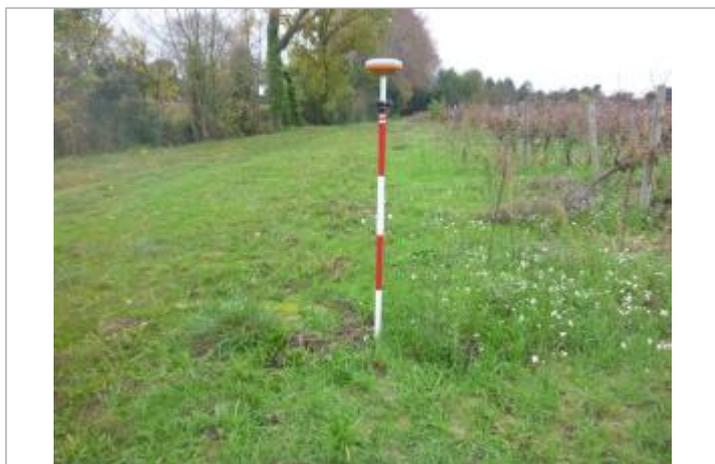
Altitude calculée de l'eau : **147.69 m**

Nature du repère : **Laisse d'inondation**

Commentaires : Débris végétaux

Berge rive droite - Photo ©AGERIN
