Commune : **CAZILHAC****Parcelle vigne****Commentaires :** Pech Anges**1**

**GÉNÉRAL****Unité de gestion :** Méditerranée Ouest**Code :** AGERIN2018\_S\_279**Date de mise à jour :** 06/12/2019**Auteur :** SPC MO

**SOURCE DE REPÉRAGE : LEVÉ POST CRUE SUITE AUX DÉBOREMENT DE L'AUDE DU 15 OCTOBRE 2018, PAR AGERIN POUR LE COMPTE DU SERVICE DE PRÉVISION DES CRUES MO - 16/01/2019**

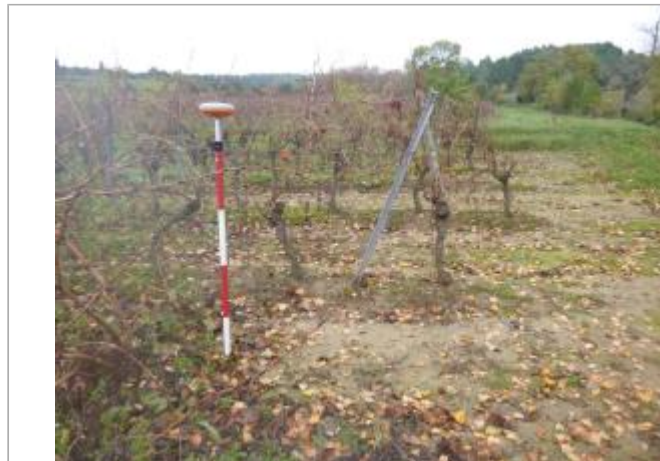
Berge rive droite - Photo ©AGERIN

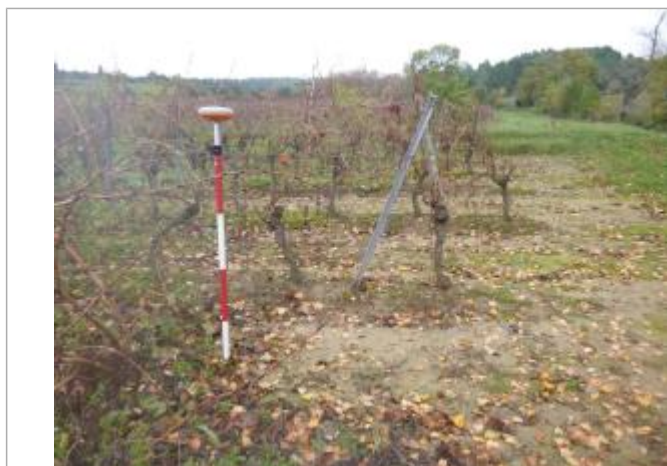
**15 Octobre 2018**Nature de l'inondation : **Débordement de cours d'eau**Altitude calculée de l'eau : **146.48 m**Nature du repère : **Laisse d'inondation****Commentaires :** Débris végétaux vigne**GÉNÉRAL****Code :** AGERIN2018\_R\_279\_1**Date de mise à jour :****Auteur :** SPC MO

Berge rive droite - Photo ©AGERIN
