Commune : CAZILHAC

Commentaires : Pech Anges

Code : AGERIN2018_S_280

**15 Octobre 2018**

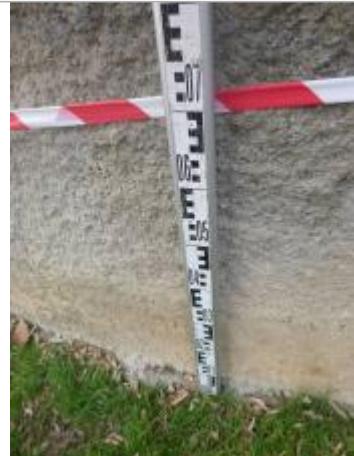
Berge rive droite - Photo ©AGERIN

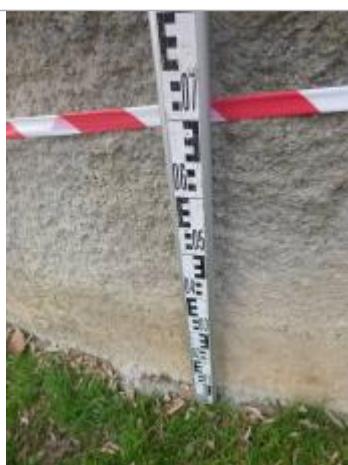
Commentaires : Trace d'une laisse effacée sur le mur - témoignage passant

Berge rive droite - Photo ©AGERIN

Altitude calculée de l'eau : **142.03 m**

Nature du repère : Laisse d'inondation
