Commune : **CAZILHAC**

## Parcelle 147

Code : AGERIN2018\_S\_286

**SOURCE DE REPÉRAGE : LEVÉ POST CRUE SUITE AUX DÉBOREMENT DE L'AUDE DU 15 OCTOBRE 2018, PAR AGERIN POUR LE COMPTE DU SERVICE DE PRÉVISION DES CRUES MO - 16/01/2019**

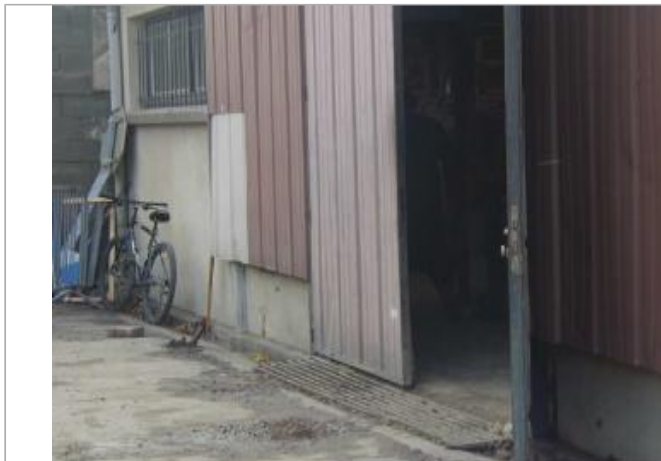
Berge rive droite - Photo ©AGERIN

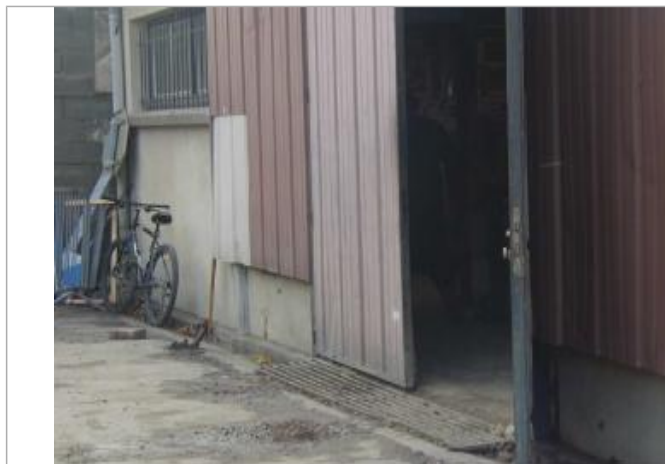
Nature du repère : **Laisse d'inondation**

Commentaires : Débris végétaux contre grillage jardin

Berge rive droite - Photo ©AGERIN
