Commune : CAZILHAC

## Parcelle 147

Code : AGERIN2018\_S\_287

**SOURCE DE REPÉRAGE : LEVÉ POST CRUE SUITE AUX DÉBOREMENT DE L'AUDE DU 15 OCTOBRE 2018, PAR AGERIN POUR LE COMPTE DU SERVICE DE PRÉVISION DES CRUES MO - 16/01/2019**

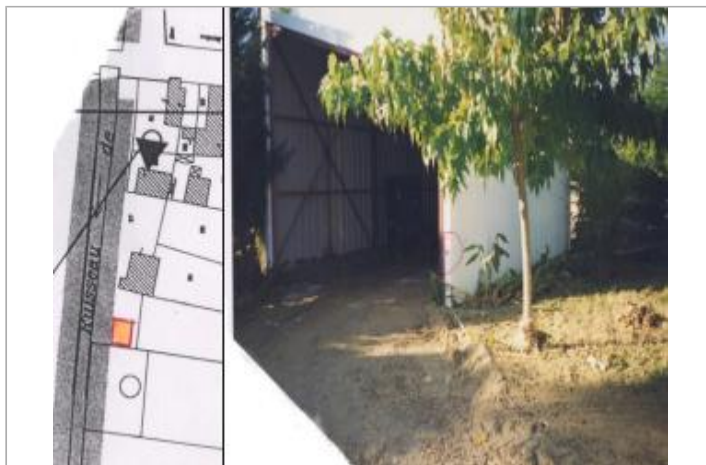
Berge rive droite - Photo ©AGERIN

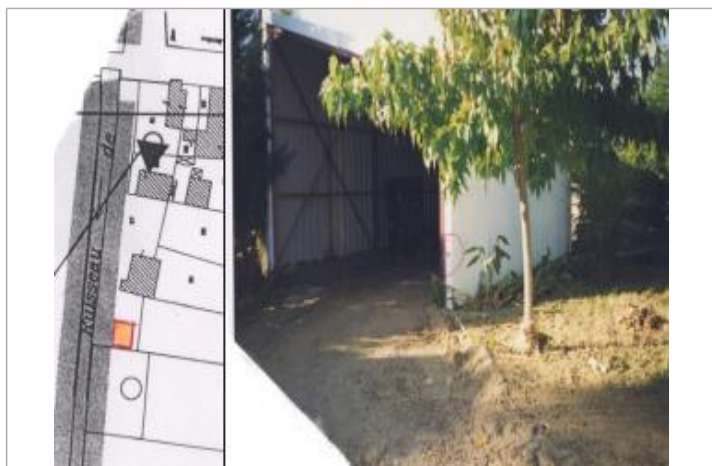
Altitude calculée de l'eau : **137.28 m**

Nature du repère : **Laisse d'inondation**

Commentaires : Débris végétaux pris dans grillage jardin

Berge rive droite - Photo ©AGERIN
